SCHEDA DI RILEVAZIONE DI OPERE, MANUFATTI E SITI PROGETTO DRAU PIAVE

SCHEDA N. 66 - Molini di Soffranco Tipologia AI

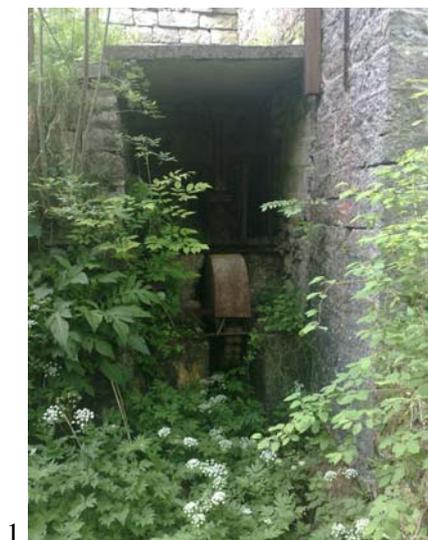
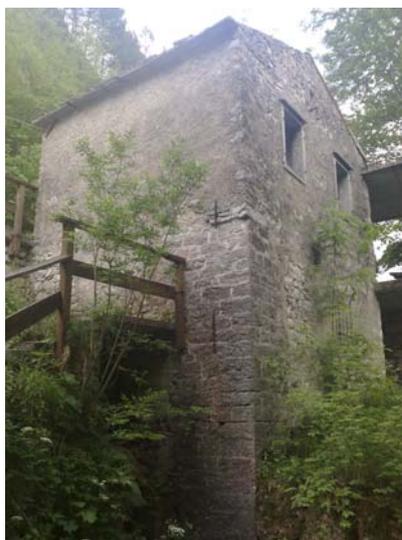
1-2: La ruota in ferro e il molino superiore. Fonte: F. Antonioli, Archivio Studio Associato Virginia

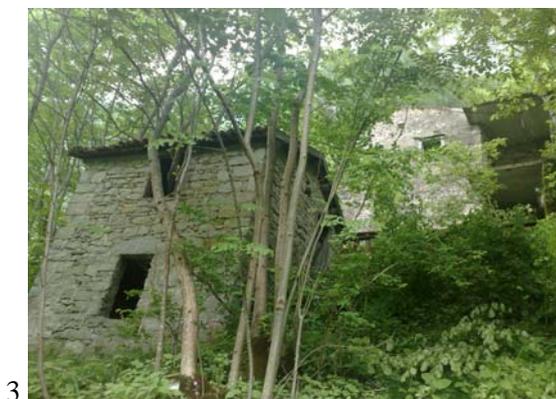
3: I due edifici dal basso. Fonte: F. Antonioli, Archivio Studio Associato Virginia

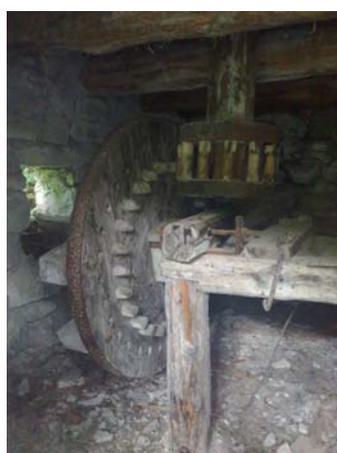
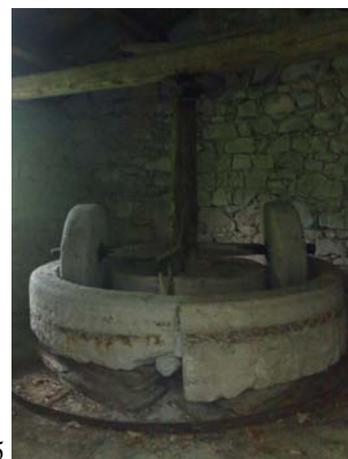
4-5: Il meccanismo e la pilla da orzo dell' edificio inferiore. Fonte: F. Antonioli, Archivio Studio Associato Virginia
