## SCHEDA DI RILEVAZIONE DI OPERE, MANUFATTI E SITI PROGETTO DRAU PIAVE

### SCHEDA N. 178 - Molinetto della Croda Tipologia SE

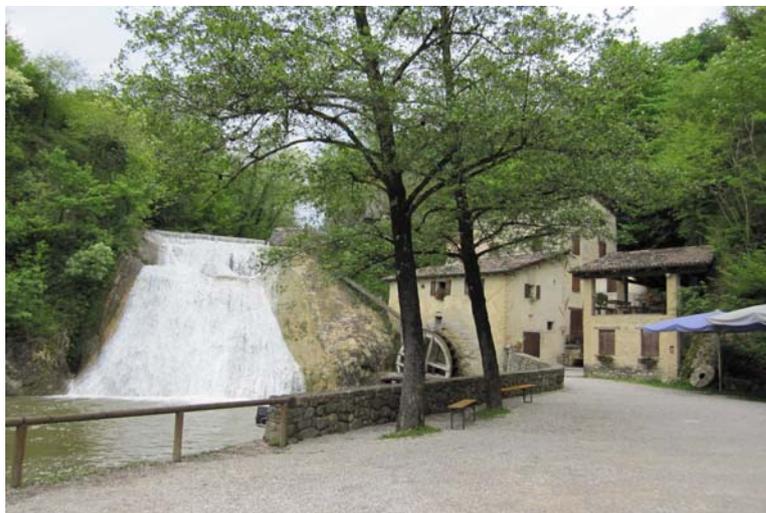
2

- 1: La via di accesso al mulino (Foto: Archivio Fotografico Centro Civiltà dell'Acqua)  
2: Il molinetto e la cascata del Lierza (Foto: Archivio Fotografico Centro Civiltà dell'Acqua)  
3: Veduta del complesso di edifici del molinetto (Foto: Archivio Fotografico Centro Civiltà dell'Acqua)  
4: La ruota del mulino e la canaletta di alimentazione (Foto: Archivio Fotografico Centro Civiltà dell'Acqua)

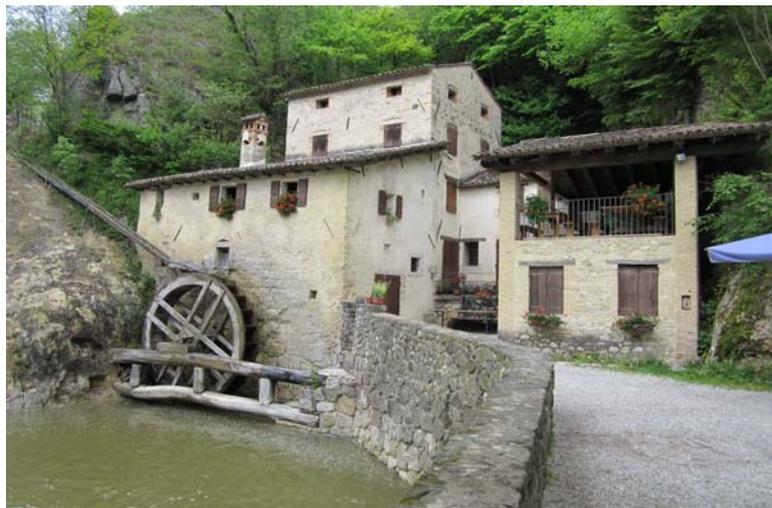
3

Pianta	Il mulino è composto da quattro parti ed è il risultato degli ampliamenti avvenuti durante i secoli. Il nucleo originario, tutt'ora riconoscibile, consiste nel fabbricato a due piani affacciato sul bacino ai piedi della cascata, sul quale è posta la ruota. In seguito, nell'esiguo spazio retrostante, vennero edificate la nuova abitazione e la stalla, al di sopra delle quali si provvide quindi a costruire il granaio
Tecnica Muraria	Le murature esterne presentano pietre a vista o intonaco tradizionale
Solai	Lignei; nella costruzione originaria i solai vennero realizzati con travi di quercia e castagno
Coperture	La copertura attuale è costituita da tegole in laterizio

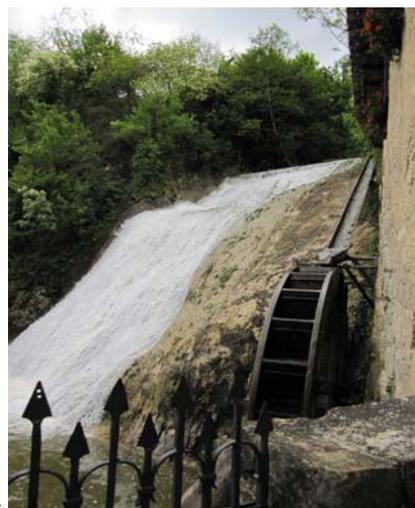
4

Caratteristiche edilizie attinenti all'uso dell'acqua:	Il mulino è alimentato da una canaletta esterna in ferro, che capta una parte delle acque del Lierza a monte della cascata per azionare la ruota
--	--
