SCHEDA DI RILEVAZIONE DI OPERE, MANUFATTI E SITI PROGETTO DRAU PIAVE

SCHEDA N. 43 - Codissago
Tipologia (*) ASA

Nome del borgo / Manufatto	Codissago
Tipo edilizio:	complesso di strutture architettoniche
Localizzazione (Comune, Provincia, Stato):	Castellavazzo BL Italia

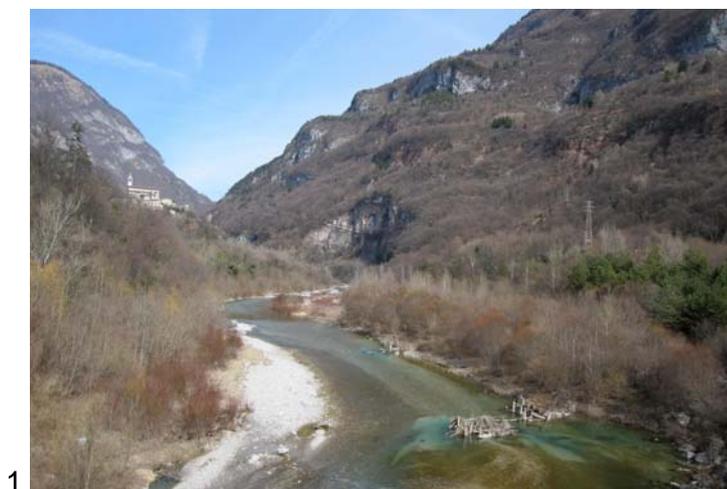
1

1. Il Piave a Codissago. In basso a destra si intravedono i resti delle *roste* delle segherie Malcolm. Sullo sfondo la rocca di Castellavazzo (Foto: Archivio Fotografico Centro Civiltà dell'Acqua)
2. Via del centro storico (Foto: Archivio Fotografico Centro Civiltà dell'Acqua)
3. Veduta dell'area dove sorgeva il porto di Codissago (Foto: Archivio Fotografico Centro Civiltà dell'Acqua)
4. L'ingresso del museo degli Zattieri del Piave (Foto: Archivio Fotografico Centro Civiltà dell'Acqua)
