SCHEDA DI RILEVAZIONE DI OPERE, MANUFATTI E SITI PROGETTO DRAU PIAVE

SCHEDA N. 149 - Fontana di Domegge di Cadore Tipologia ASA

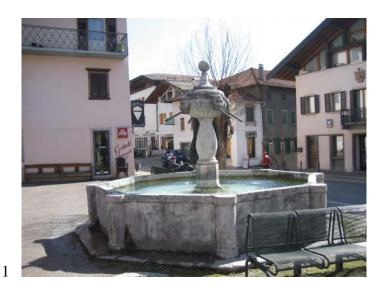
- 5
- 1-2: Fontana di Domegge di Cadore. Foto: Archivio Fotografico Centro Civiltà dell'Acqua
- 3: Fontana del parco di Vallesella di Cadore. Foto: Archivio Fotografico Centro Civiltà dell'Acqua
- 4-5: Fontana di via Masi a Vallesella di Cadore. Foto: Archivio Fotografico Centro Civiltà dell'Acqua

| Stato attuale: | Buono. Tracce di cemento negli angoli |
