**SCHEDA DI RILEVAZIONE DI OPERE, MANUFATTI E SITI  
PROGETTO DRAU PIAVE**

**SCHEDA N 153 - Chiesa della Madonna delle Grazie detta Madonna della Molinà  
Tipologia ASA**

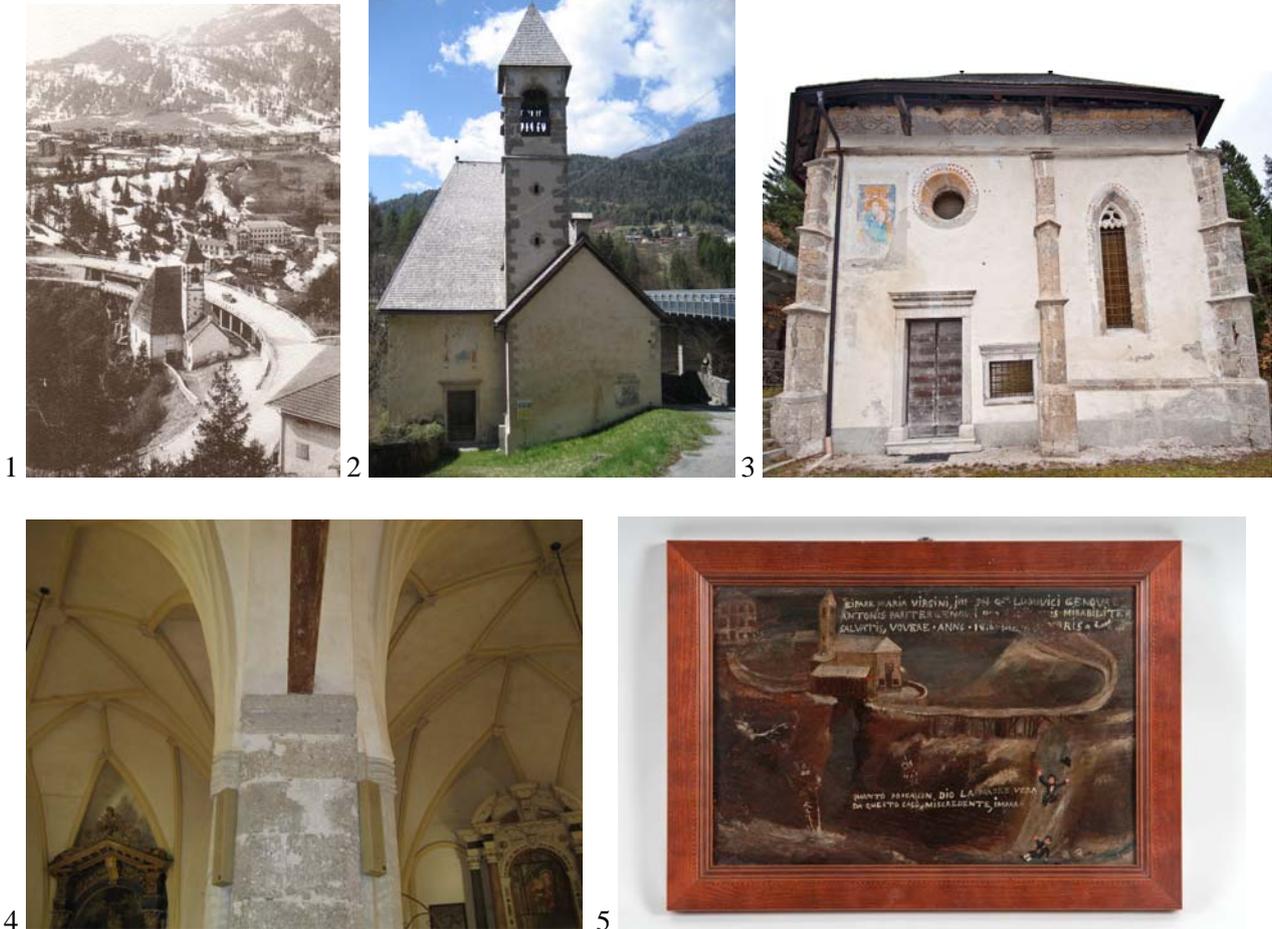
1: Chiesa della Madonna delle Grazie. Foto tratta da una cartella-dono con ristampa di fotografie a cura del Comune di Calalzo.

2-4: Vedute esterne e interna della Chiesa della Madonna delle Grazie. Foto: Archivio Fotografico Centro Civiltà dell'Acqua.
