## SCHEDA DI RILEVAZIONE DI OPERE, MANUFATTI E SITI PROGETTO DRAU PIAVE

### SCHEDA N. 33 – Sito dazio e ospedale San Vittore Tipologia (\*) ASA/SE

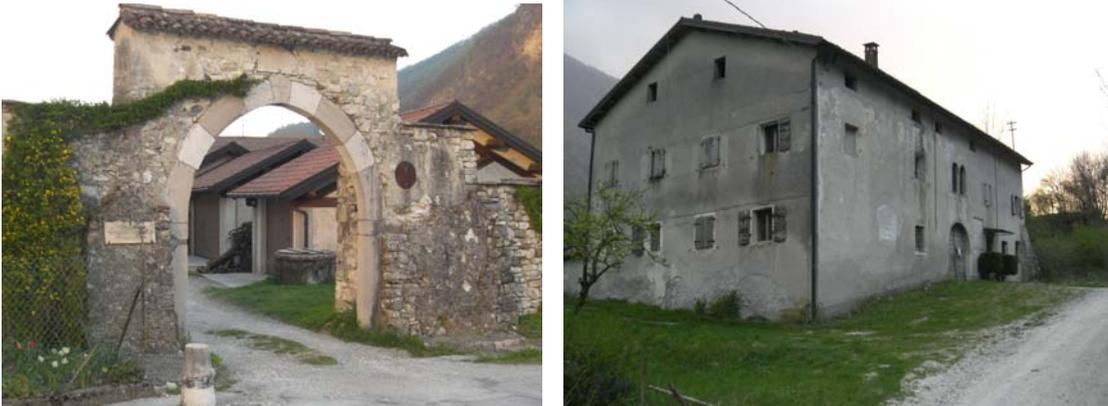
1. Arco d'entrata dell'ospedale San Vittore (Foto: F. Visentin - Archivio Fotografico Civiltà dell'Acqua )
2. Casa del Dazio (Foto: F. Visentin - Archivio Fotografico Civiltà dell'Acqua)

Stato attuale:	La casa del dazio è ben conservata e in buone condizioni. Ci sono stati dei
----------------	---

rimaneggiamenti nel corso degli anni ma la sua struttura cinquecentesca appare nitida e ben visibile nei suoi volumi complessivi. La casa della presidenza, essendo stata adibita ad abitazione e divisa in varie sezioni abitative, ha perso la sua omogeneità complessiva anche se strutturalmente è in buono stato. Dell'ospedale non si può fornire un giudizio poiché è rimasto solo l'arco d'entrata.
Restauri e compromissioni significative:	Il dazio, o osteria della chiusa, si può considerare nel suo insieme ben conservata e fruibile visivamente nei suoi aspetti più significativi. La casa della presidenza appare integra e strutturalmente non presenta compromissioni sensibili se confrontata con un disegno del XIX secolo, anche se la divisione in settori di abitazione ne fa perdere la visione d'insieme e i cancelli in ferro posti di fronte eliminano l'aspetto di villa che dovrebbe avere. Piccoli dettagli inoltre disturbano l'estetica globale dell'edificio. Per l'ospedale il discorso è a parte poiché non è più visibile, anche se le uniche parti originarie (l'arco in pietra bicroma e l'iscrizione) sono in ottimo stato.
