## SCHEDA DI RILEVAZIONE DI OPERE, MANUFATTI E SITI PROGETTO DRAU PIAVE

### SCHEDA N. 41 – Località Praloran Tipologia (\*) ASA/SE

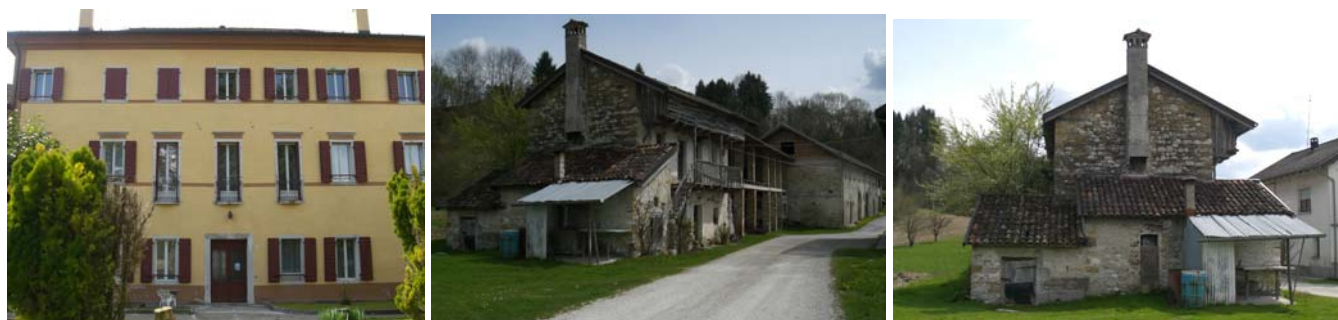
1. Facciata della villa, riconvertita in condominio (Foto: F. Visentin - Archivio Fotografico Civiltà dell'Acqua )
2. Veduta d'insieme del casone (Foto: F. Visentin - Archivio Fotografico Civiltà dell'Acqua )
3. Veduta laterale del casone (Foto: F. Visentin - Archivio Fotografico Civiltà dell'Acqua )
