# SCHEDA DI RILEVAZIONE DI OPERE, MANUFATTI E SITI PROGETTO DRAU PIAVE

## SCHEDA N. 54 – Ponte Romano Peron di Sedico Tipologia ASA

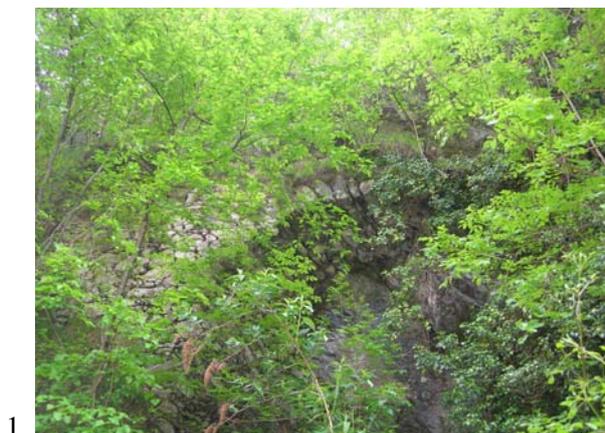
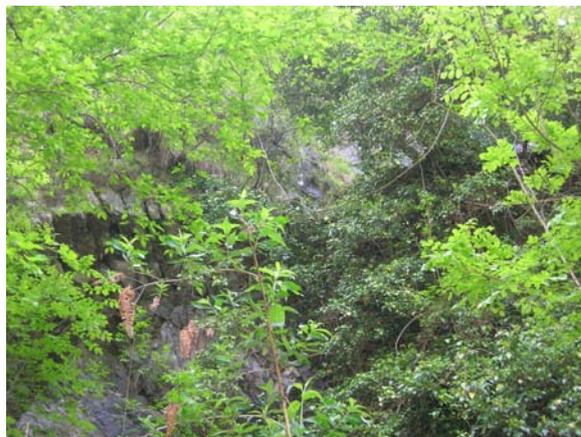
1-2: Vedute del ponte dalla SR 203. Foto: A. Guadagnin

Stato attuale:	Il manufatto è seriamente compromesso, in virtù anche della sua particolare ubicazione: è difficilmente raggiungibile, ad un'altezza circa di 15m dalla sede stradale, non segnalato, completamente infestato dalla vegetazione. Necessita di manutenzione, ripulitura dalla presenza massiccia di vegetazione e materiale terroso, di appropriato consolidamento all'apparato murario
Restauri e compromissioni significative:	Non conosciuti

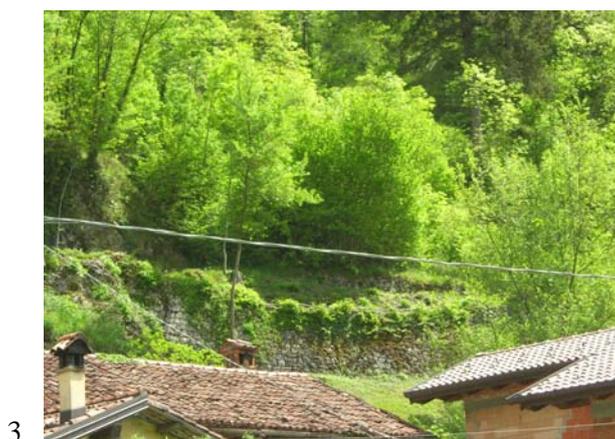
4: Resti della antica strada romana, ripresi dalla sede stradale. Foto: A. Guadagnin
