# SCHEDA DI RILEVAZIONE DI OPERE, MANUFATTI E SITI PROGETTO DRAU PIAVE

## SCHEDA N. 68 - Mulini di Puos e Bastia Tipologia SE

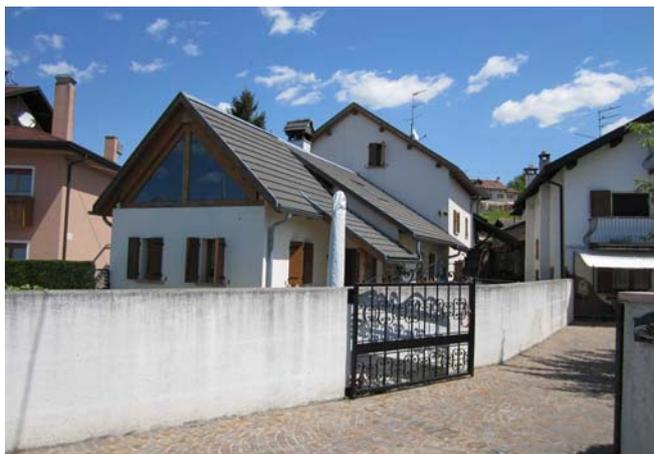
1

1. Il mulino di Puos, ora abitazione privata. Foto: Archivio Fotografico Centro Civiltà dell'Acqua
2. Bastia: il mulino Caneve e la roggia di alimentazione. Foto: Archivio Fotografico Centro Civiltà dell'Acqua
3. Bastia: il vecchio "canale delle Pubbliche Seghe". Foto: Archivio Fotografico Centro Civiltà dell'Acqua

Pianta	Il mulino di Puos si articola in due piani e presenta un tetto spiovente. L'edificio di Bastia si sviluppa invece su tre livelli, a ridosso della roggia
Tecnica Muraria	L'opificio di Bastia possiede murature con pietre a vista, mentre quello di Puos è rivestito con moderni intonaci
Solai	Lignei a Bastia
Coperture	La copertura del mulino di Bastia è costituita da tegole in laterizio

Stato attuale:	Compromesso per ragioni diverse
Restauri e compromissioni significative:	A Puos la roggia è stata interrata e il mulino, restaurato di recente, è una casa privata. A Bastia il canale di alimentazione è ancora presente, tuttavia il fabbricato è molto degradato
