**SCHEDA DI RILEVAZIONE DI OPERE, MANUFATTI E SITI
PROGETTO DRAU PIAVE**

**SCHEDA N. 71 Fucine di Villagrande (Auronzo)
Tipologia AI**

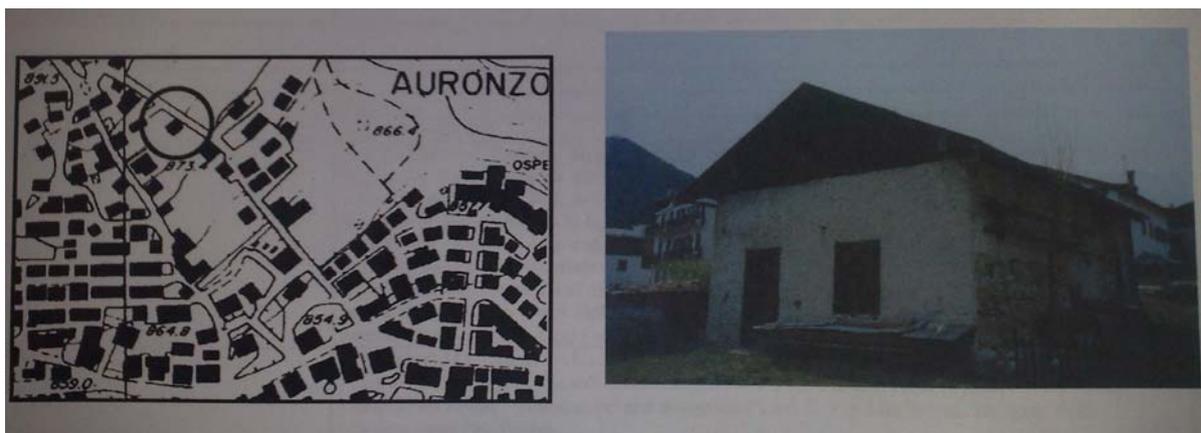
1-2

1-2: Le fucine Pais Golin e Vecellio Del Frate e loro localizzazioni. Fonte: S. De Vecchi, *Lavorare il ferro in provincia di Belluno*, materiale di studio inedito, Museo del Parco Nazionale delle Dolomiti Bellunesi, Cesiomaggiore
