SCHEDA DI RILEVAZIONE DI OPERE, MANUFATTI E SITI PROGETTO DRAU PIAVE

SCHEDA N. 80 - Lanificio Pordon sul Boite a San Vito di Cadore Tipologia AI

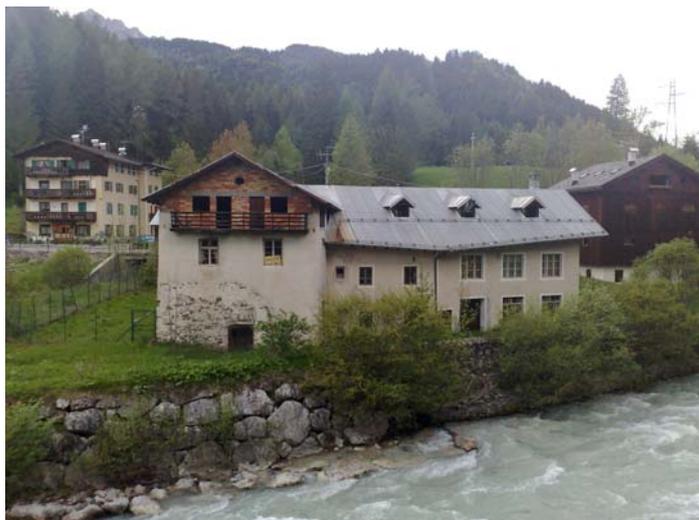
Il lanificio Pordon visto dalla sponda opposta del Torrente Boite. Fonte: F. Antonioli, Archivio Studio Associato Virginia
